F-15 (FN65DA)

15 GAUGE FINISH NAILER

Parts Reference Guide

NFG05N DEC 10, 2013 Replaces FEB 28, 2013

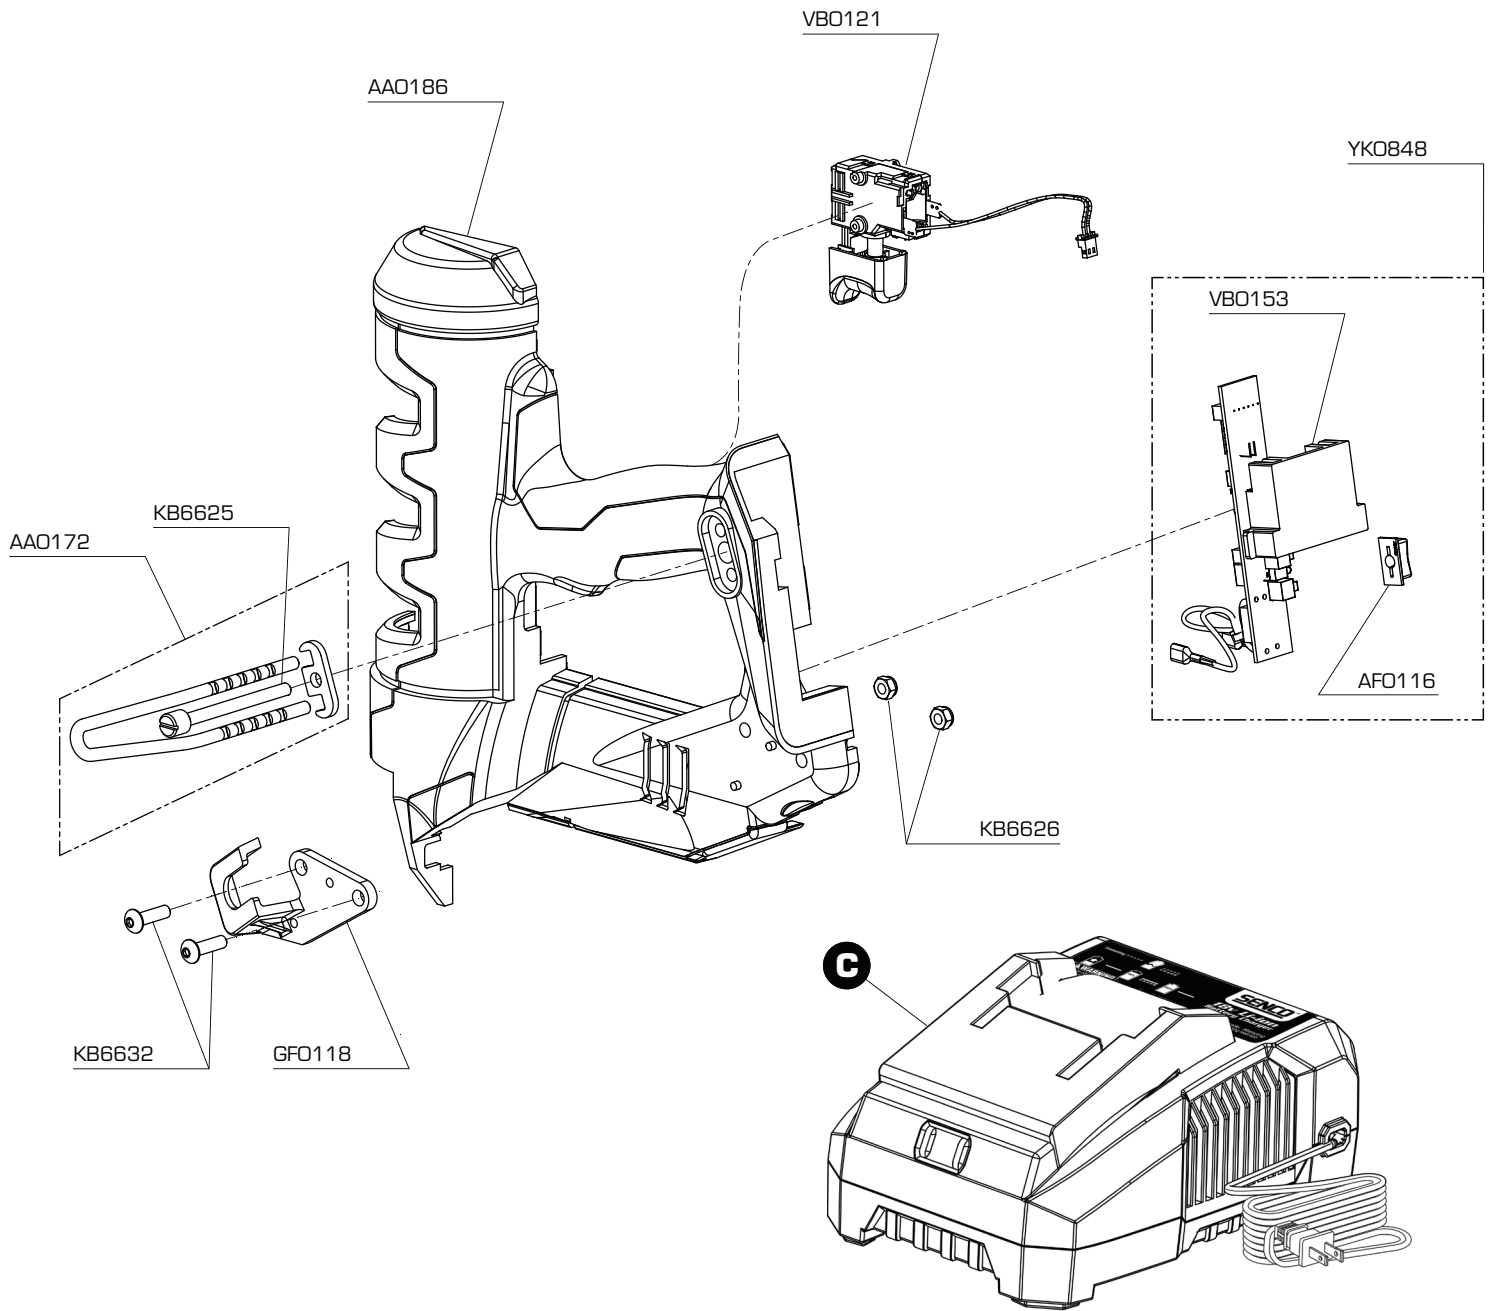
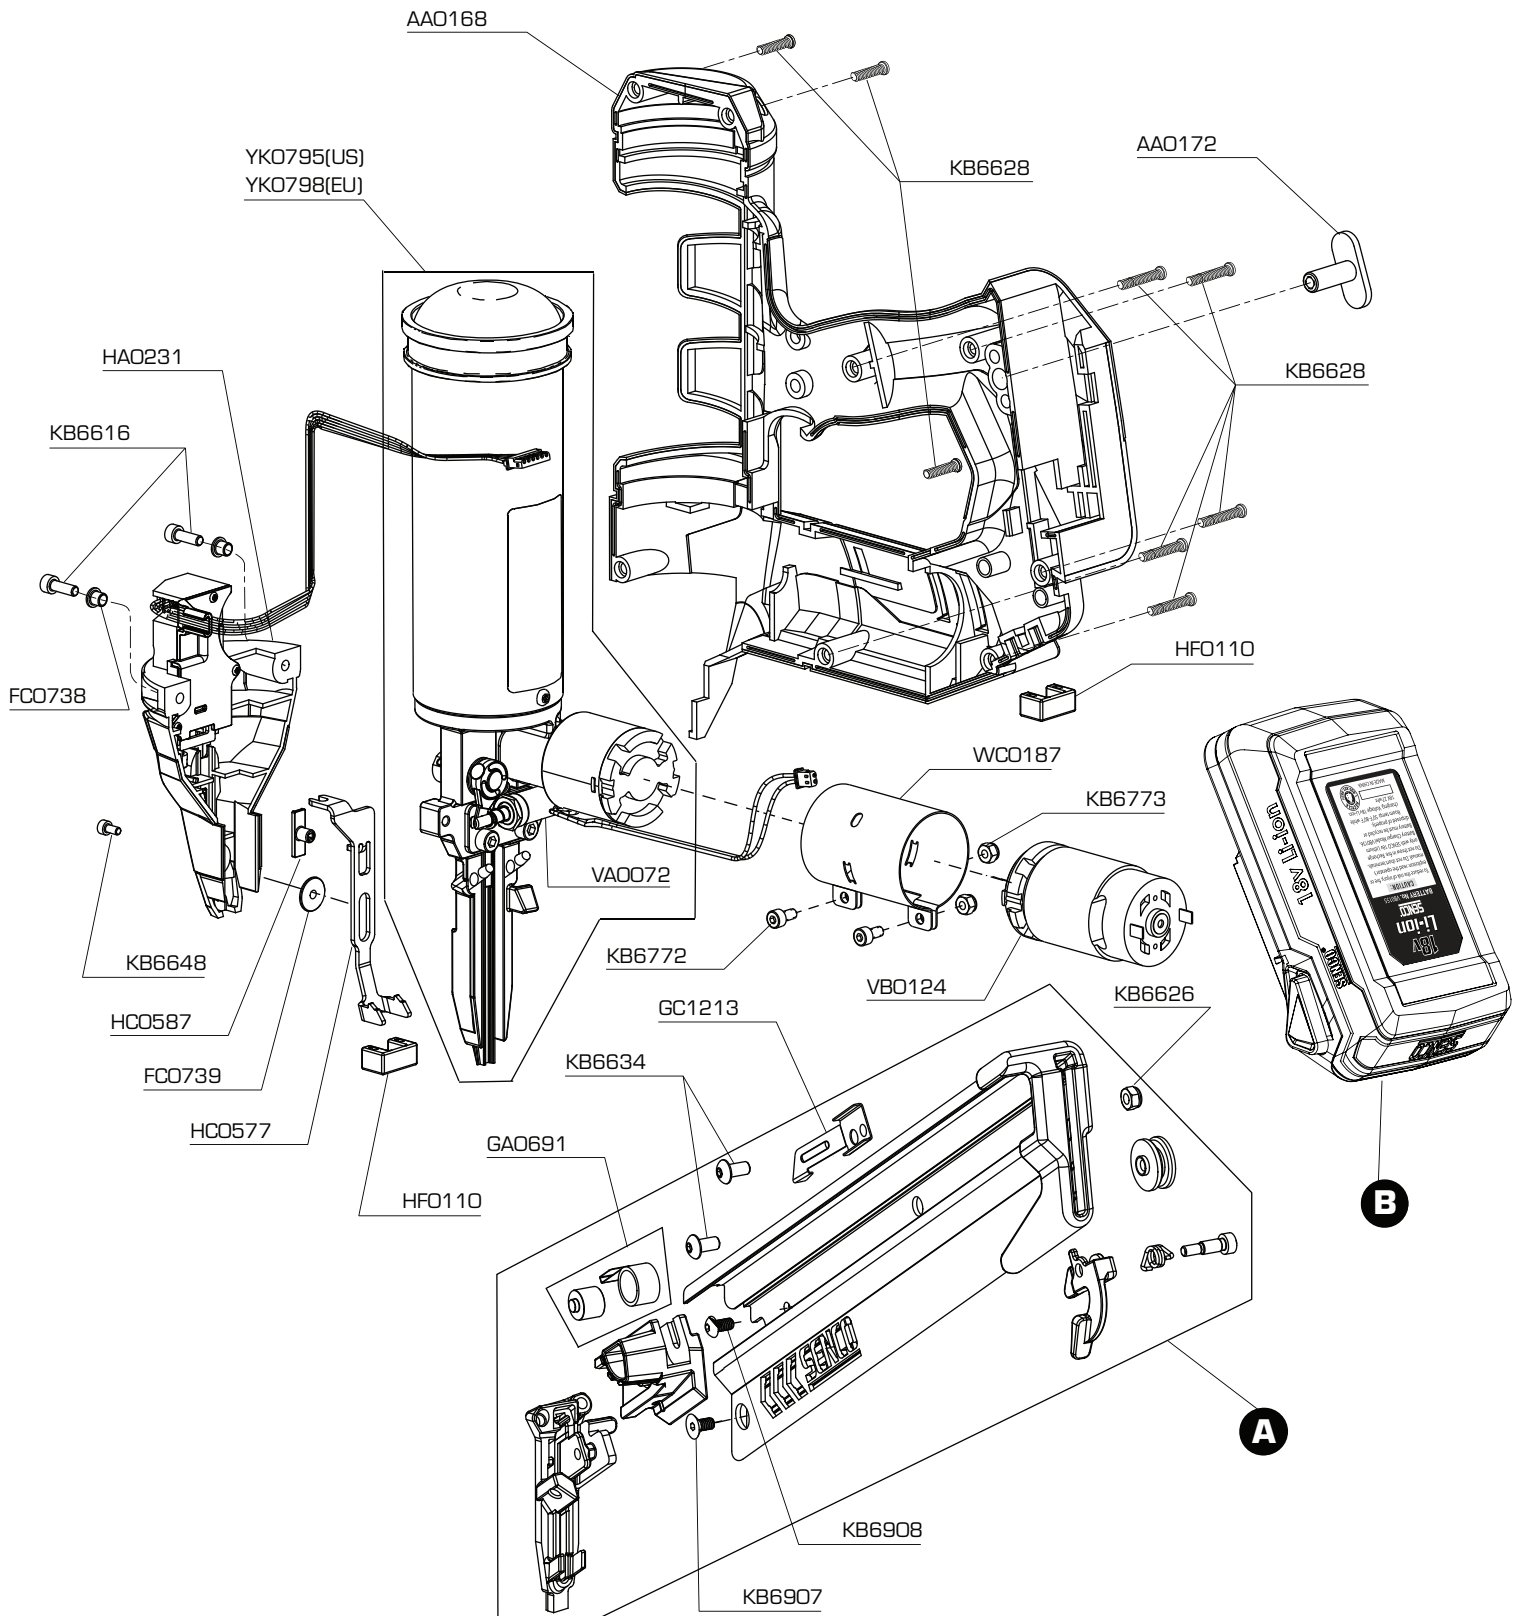
15 Gauge Finish Nailer

TOOL # # de herramienta No de l'outil	A	B	C
5N0001N (US / S. AM.)	GA0684	VBO155	VBO156
5N2001N (EU)	GA0686	VBO160	VBO157
5N3001N (AU)	GA0684	VBO160	VBO158
5N3501N (NZ)	GA0684	VBO160	VBO158
5N7001N (UK)	GA0686	VBO160	VBO159

DANGER: The Fusion tool is charged with compressed air in a factory sealed chamber. DO NOT attempt to open the air chamber supported within the tool housing. The driver assembly (YK0795/YK0798) contains no user-serviceable parts. Major components such as the piston/driver assembly, gearbox, piston stop and guide body are all part of the drive assembly. Deliberate tampering with the drive assembly may result in the release of the driver. Any repair or upgrade requiring access to the pressure chamber should be handled by an authorized Senco dealer or service center.

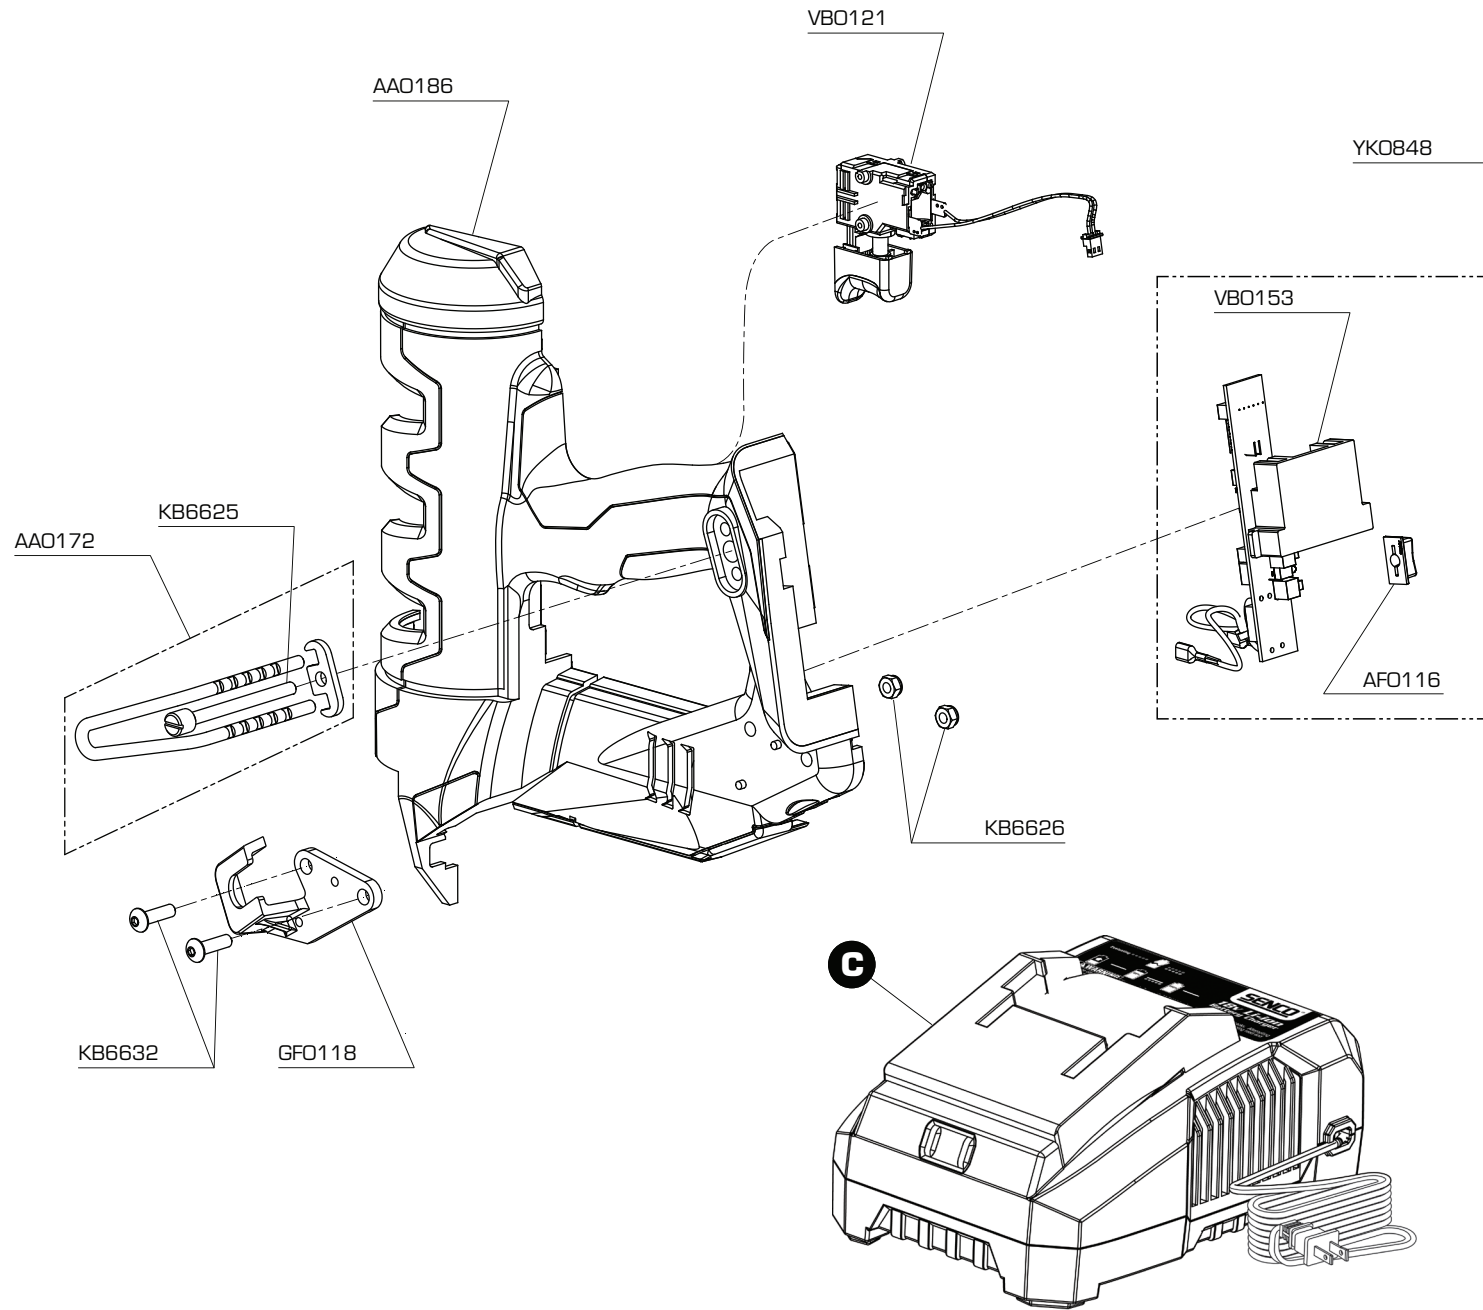
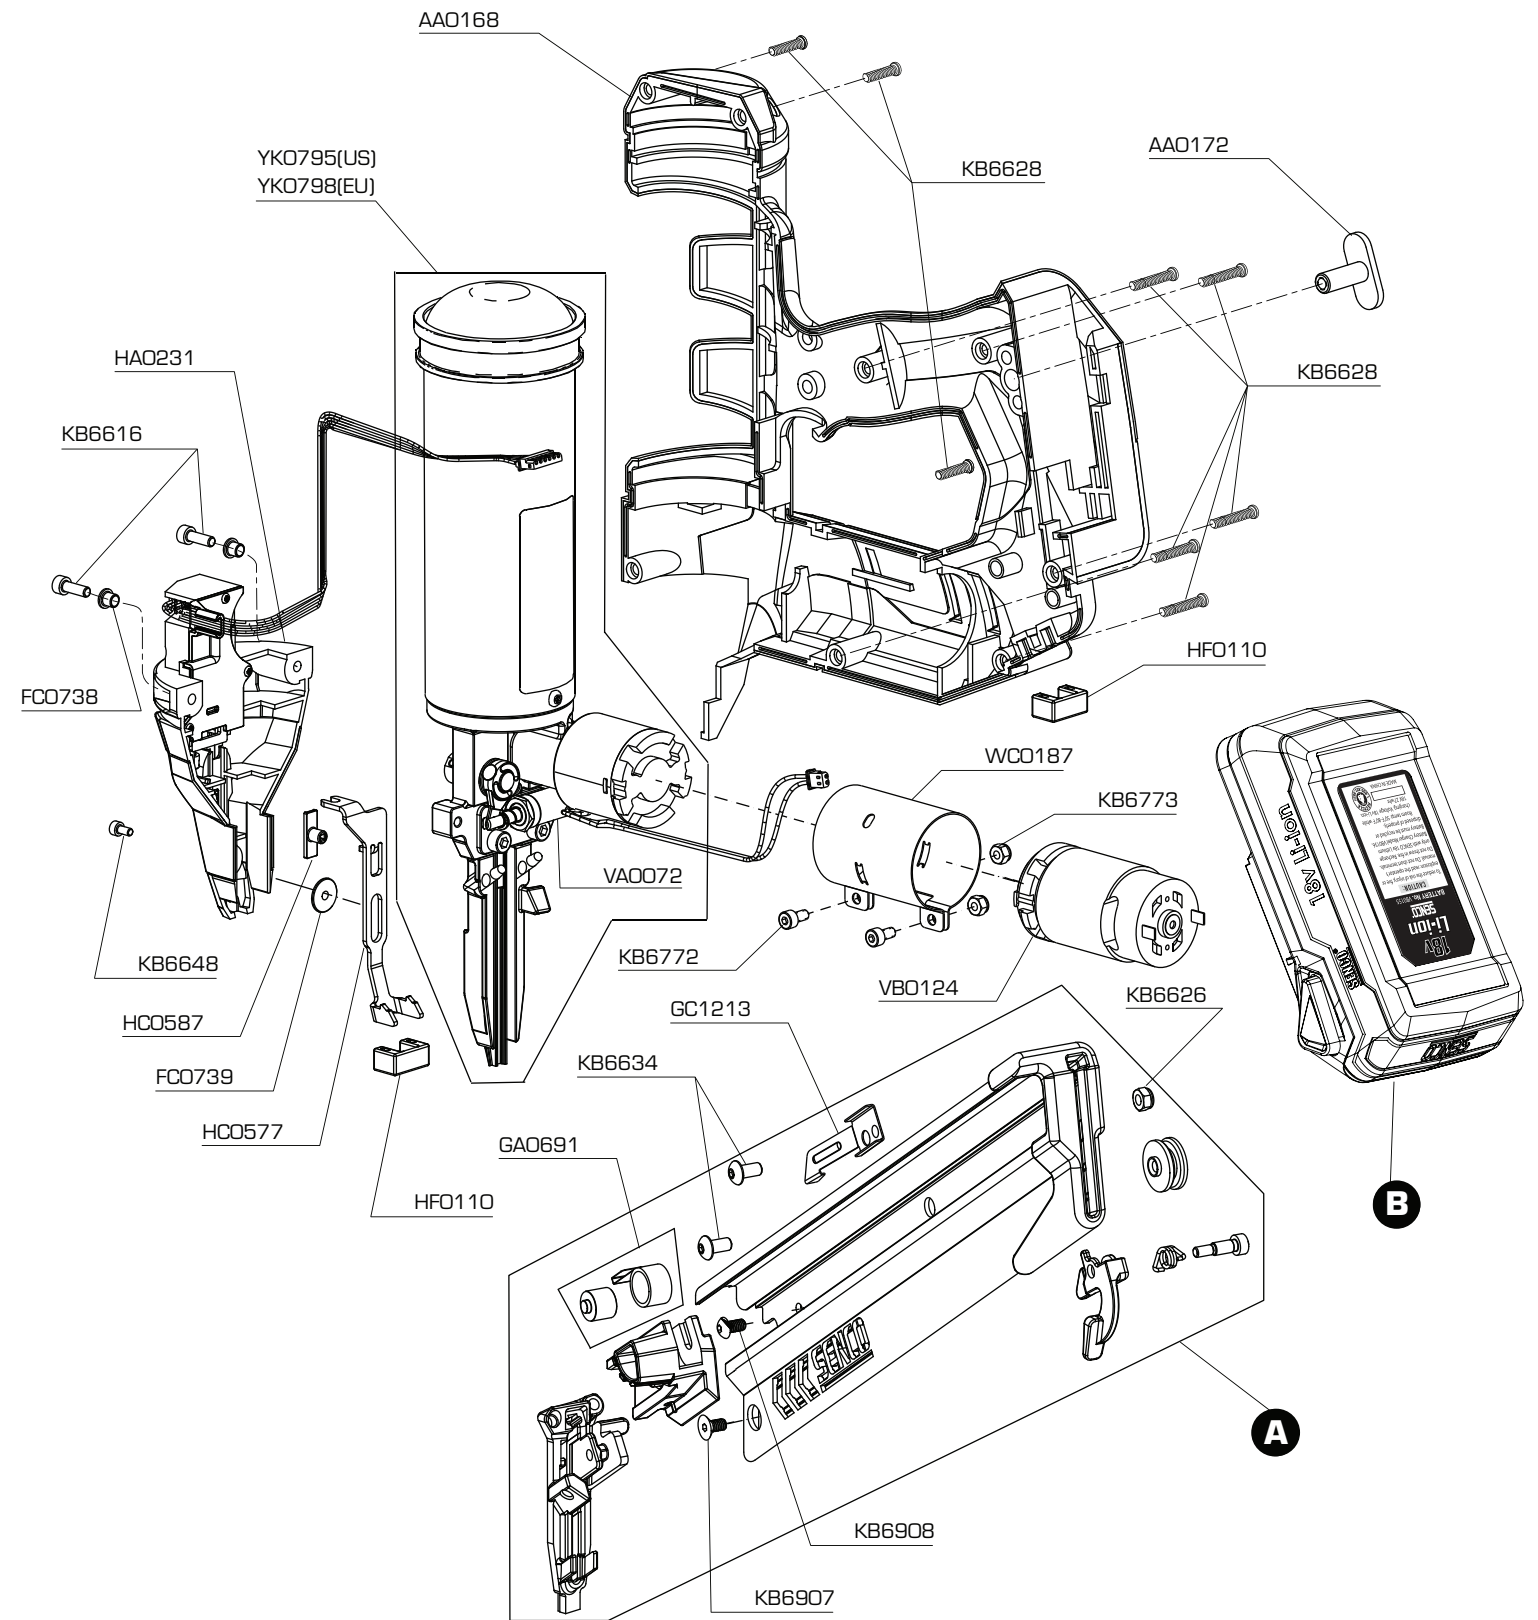
TOOL # # de herramienta No de l'outil	A	B	C
5N0001N (US / S. AM.)	GA0684	VBO155	VBO156
5N2001N (EU)	GA0686	VBO160	VBO157
5N3001N (AU)	GA0684	VBO160	VBO158
5N3501N (NZ)	GA0684	VBO160	VBO158
5N7001N (UK)	GA0686	VBO160	VBO159

DANGER: The Fusion tool is charged with compressed air in a factory sealed chamber. DO NOT attempt to open the air chamber supported within the tool housing. The driver assembly (YK0795/YK0798) contains no user-serviceable parts. Major components such as the piston/driver assembly, gearbox, piston stop and guide body are all part of the drive assembly. Deliberate tampering with the drive assembly may result in the release of the driver. Any repair or upgrade requiring access to the pressure chamber should be handled by an authorized Senco dealer or service center.
